**RAPORT Z TESTU**

**EN 13986**

**Płyty drewnopochodne do stosowania w budownictwie.**

OVIS-CERT  
Załącznik I Dokumentacja fotograficzna  
WPC (kompozyt drzewno-plastikowy)  
CO-137H-23

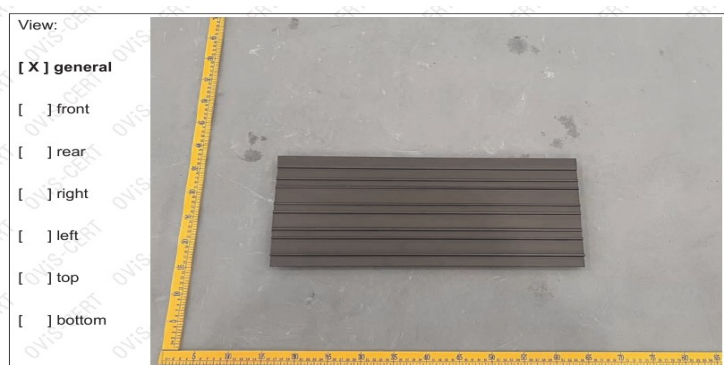
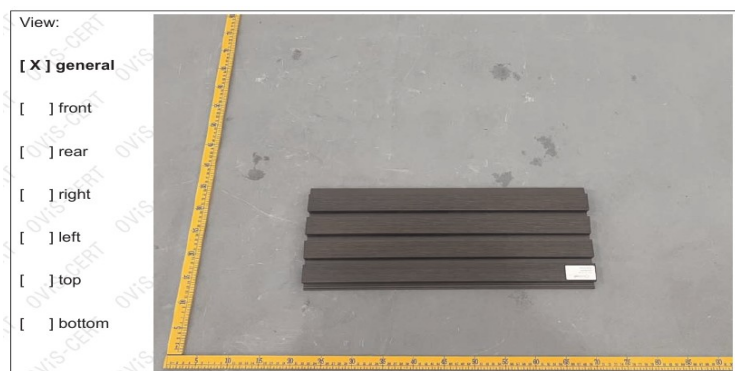
#### Szczegóły: OW-219-26

Załącznik I Dokumentacja fotograficzna  
WPC (kompozyt drzewno-plastikowy)  
OW-219-26

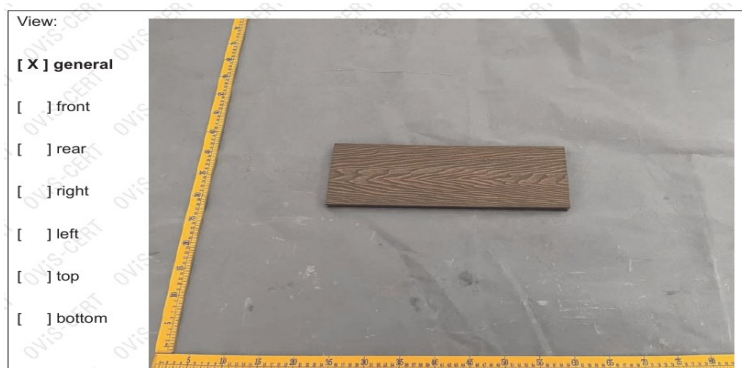
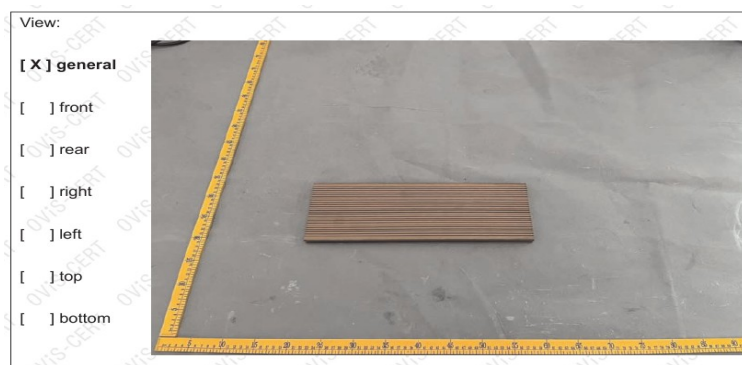
#### Szczegóły: OD-140H-25

Załącznik I Dokumentacja fotograficzna  
WPC (kompozyt drzewno-plastikowy)  
OD-140H-25
